# BOLETIM DE ACIDENTE DE TRÂNSITO

BOLETIM DE ACIDENTE DE TRÂNSITO  
PROTOCOLO Nº 19064246B01

No dia 22/11/2019, por volta das 04h08, no sentido crescente do km 171,6 da BR-101, em Teotônio Vilela-AL, ocorreu um acidente, do tipo tombamento, com 01 vítima com lesões graves. Os veículos envolvidos foram: o caminhão M.BENZ/ATRON 2324 (V1); o caminhão M.BENZ/LK 1620 (V2); o caminhão M.BENZ/ATEGO 2426 (V3) e o C.Trator IVECO/TRAKKER 720T42TN (V4). Com base nos levantamentos e na análise dos vestígios materiais identificados, constatou-se que V4 acessou por engano a contramão de direção no local acima citado, parando em seguida no acostamento. Os veículos que transitavam normalmente na via, ao perceber a referida manobra de V4, reduziram a velocidade e pararam. V3 que também transitava no sentido crescente, ao desviar bruscamente dos veículos que estavam parados após a curva, tombou, colidindo em V2, que com o impacto colidiu em V1. A dinâmica do acidente encontra-se representada no croqui.

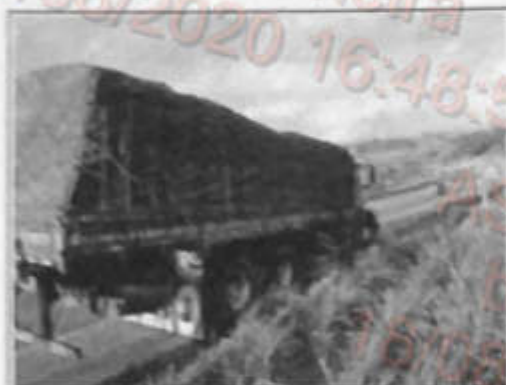
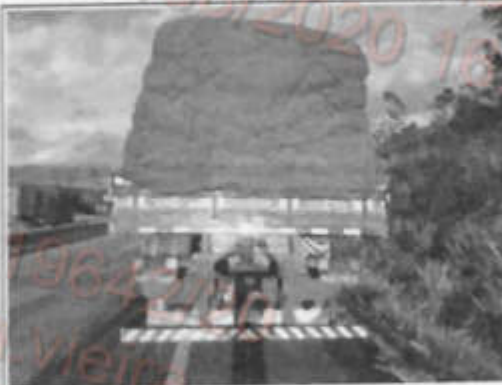
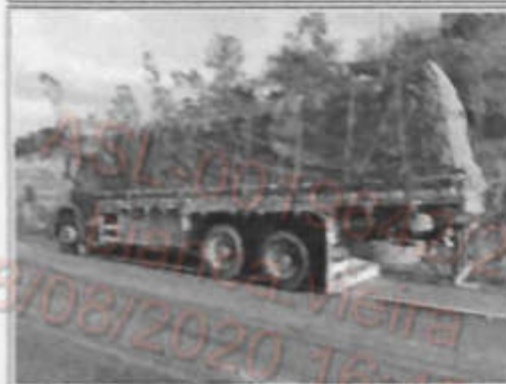
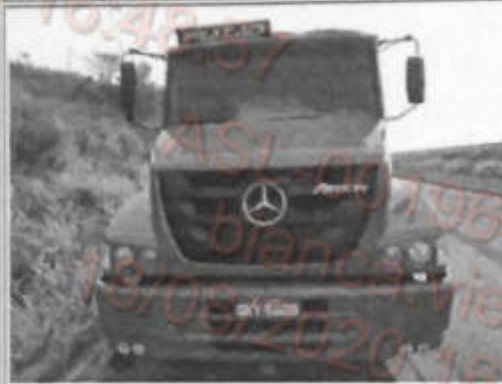
V1 - Imagens Obrigatórias

Dano de Monta: Média

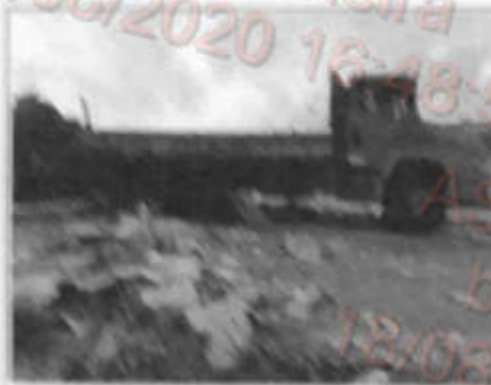
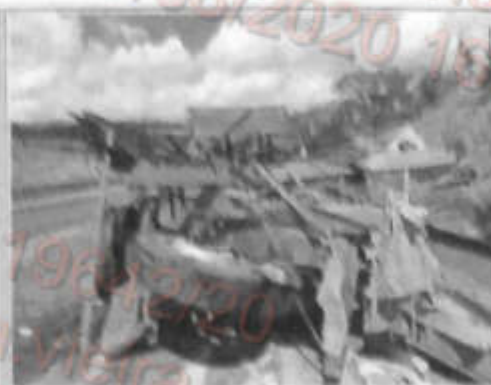
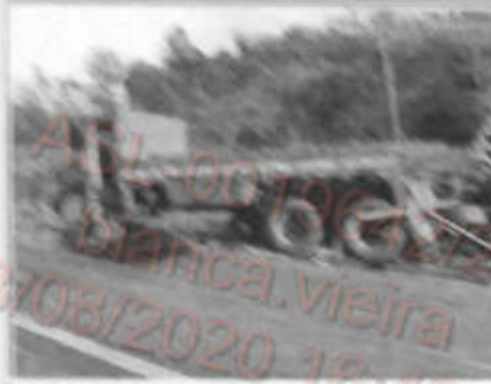
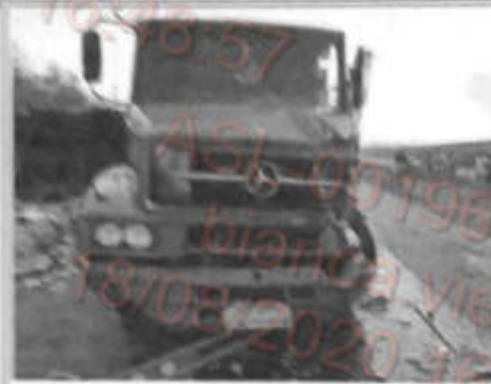
Dano de Monta: Média

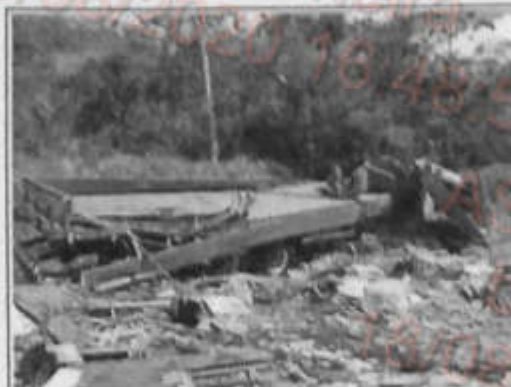
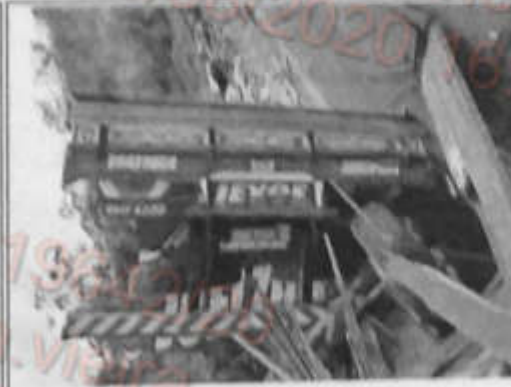
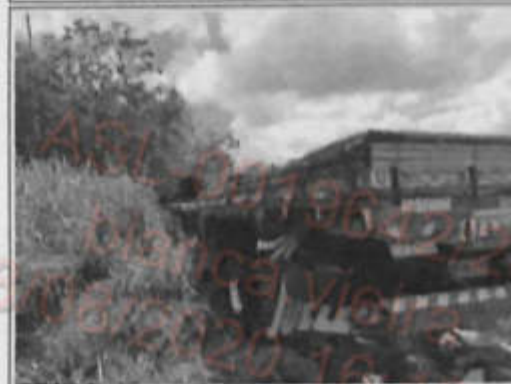
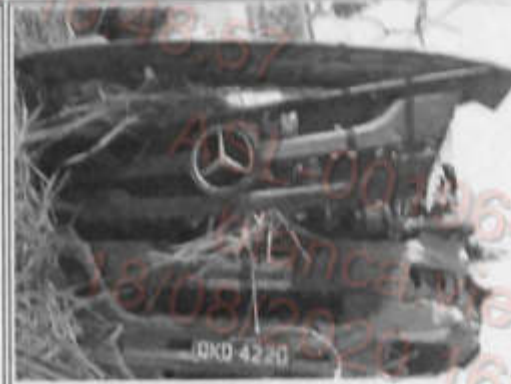
V3 - Imagens Obrigatórias

| Item | Descrição do item | Valor | Item danificado no acidente | | |
|---|---|---|---|---|---|
| 1 | Cabine com avarias na estrutura, afetando coluna(s) dianteiras ou traseira(s), painel corta-fogo, soleira ou assoalho. | M | X | | |
| 2 | Carroçaria com avarias na estrutura das laterais ou do teto (quando houver) atingindo o compartimento de carga, ou com deformação vertical ou lateral afetando o compartimento de carga, ou afetando os componentes de união da base da carroçaria com o chassi. | M | X | | |
| 3 | Para choque traseiro danificado. | M | X | | |

Dano de Monta: Média
