# BOLETIM DE ACIDENTE DE TRÂNSITO

PROTOCOLO: Nº 19019252B02

Data: 12/04/2019 Hora: 23:15 Município: ROSARIO DO CATETE/SE  
BR: 101 KM: 61,0 Sentido: Decrescente  
Policial responsável pelo atendimento: TIAGO OLIVEIRA, 1461472  
Relatório retificado com base no processo administrativo nº: 08672003711201953

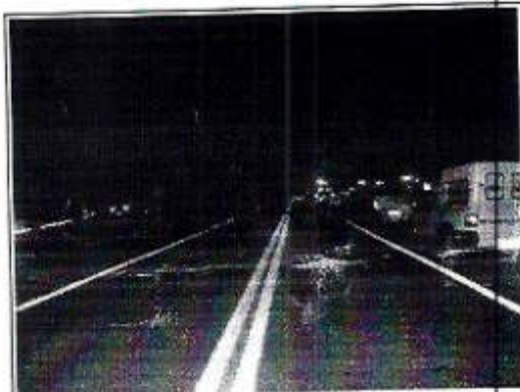
SENTIDO CRESCENTE

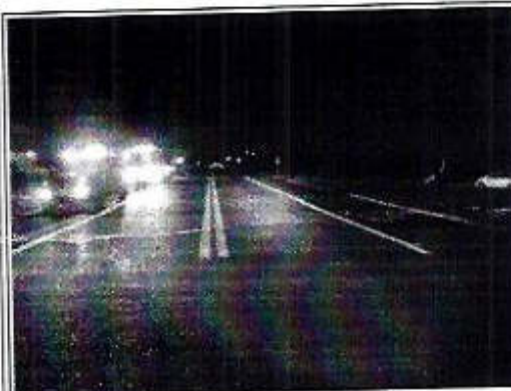
SENTIDO DECRESCENTE

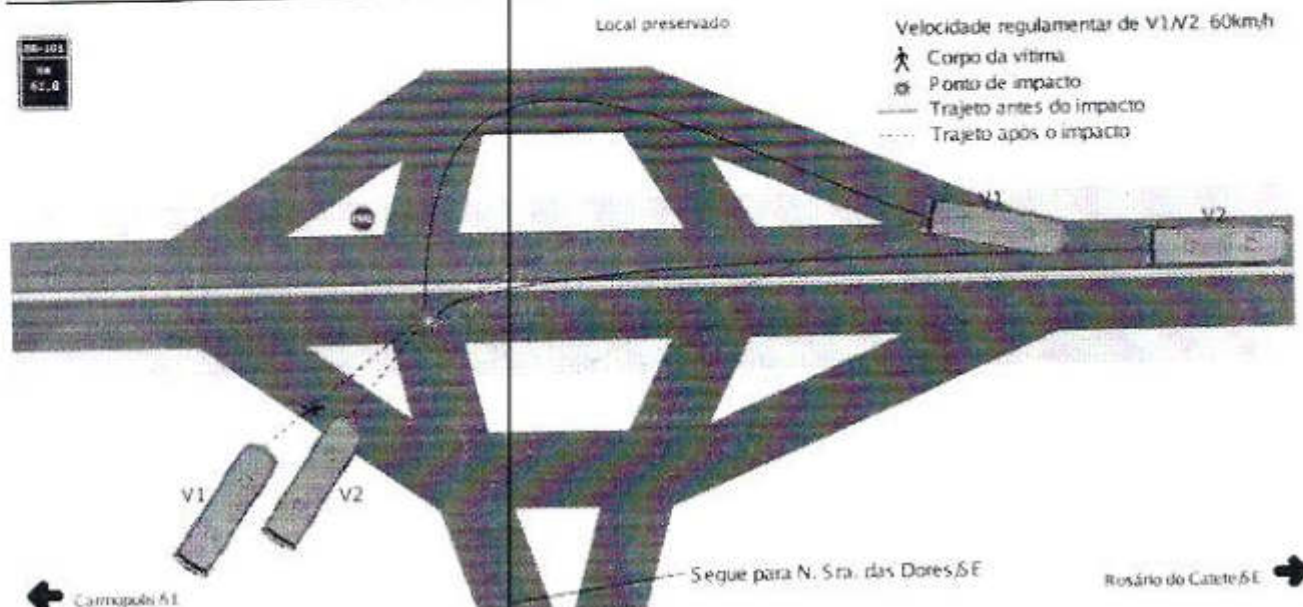
CROQUI DA CENA DO ACIDENTE

No dia 12/04/2019, por volta das 23h15, no km 61,0 da BR-101, em Rosário do Catete-SE, ocorreu um acidente do tipo colisão transversal com 01(uma) vítima morta e 13(treze) lesionadas levemente. Os veículos envolvidos foram o V1 - M.BENZ/O 371 RSE (ônibus de estudantes da cidade de Nossa Senhora das Dores) e o V2 - SCANIA /K113 CL 4X2 310 (ônibus de estudantes da cidade de Capela/SE). Com base na análise dos vestígios identificados, constatou-se que V1 e V2 seguiam pela BR-101 no sentido decrescente (Aracaju/SE - Propriá/SE) quando V1 acessou a pista lateral do trevo de acesso à cidade de Nossa Senhora das Dores e, em seguida, cruzou a BR-101. V2, que seguia logo atrás de V1, ainda tentou uma manobra evasiva à esquerda, mas findou colidindo transversalmente com V1. Após o impacto, os dois veículos cruzaram a rodovia e acabaram saindo do leito carroçável e imobilizando-se no terreno marginal. A dinâmica do acidente encontra-se representada no croqui. Conforme constatações em levantamento de local de acidente, concluiu-se que o fator principal do acidente foi a manobra realizada por V1 que cruzou a rodovia sem os cuidados necessários. Observações: A velocidade máxima para o local é de 60km/h, de acordo com placa R-19 existente no km 61,3 da BR-101.

corpo da única vítima morta foi encontrado já fora do veículo em função do atendimento e constatação do óbito realizado por equipe do SAMU. O evento será melhor detalhado em laudo pericial do qual este boletim de acidente de trânsito é parte integrante.

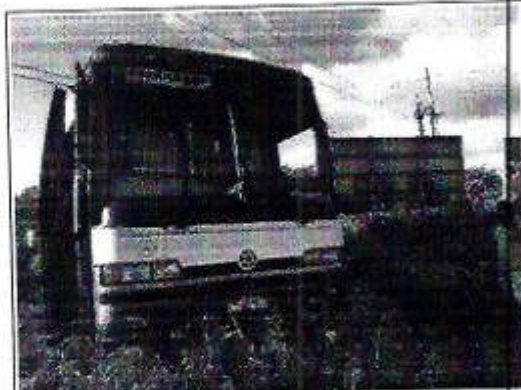
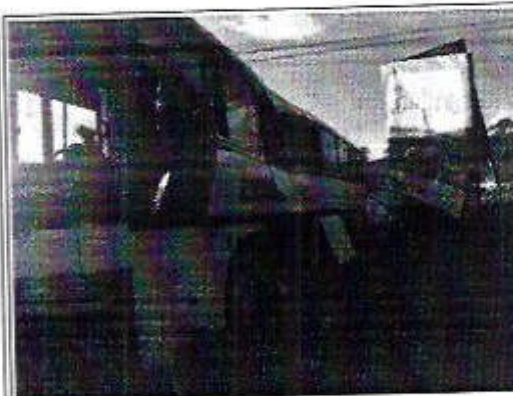
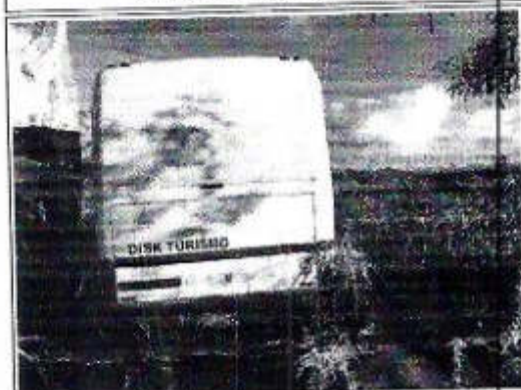
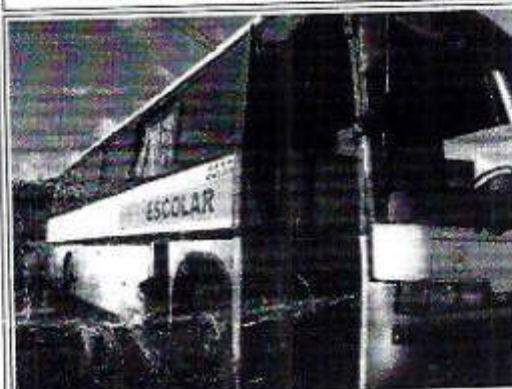
V1 - Imagens Obrigatórias

| Item | Descrição do Item | Valor | Item danificado no acidente | | |
|---|---|---|---|---|---|
| 13 | Avaria na estrutura afetando qualquer ponto de fixação das poltronas/bancos. | M | X | | |
| 14 | Avarias na estrutura das laterais ou do teto atingindo o compartimento interno dos passageiros podendo ultrapassar o plano que passa pela linha de referência do peitoril (parte inferior das janelas). | M | X | | |

Dano de Monta: Média

IMAGEM DA FRENTE

IMAGEM DA LATERAL ESQUERDA

IMAGEM DA TRASEIRA

IMAGEM DA LATERAL DIREITA

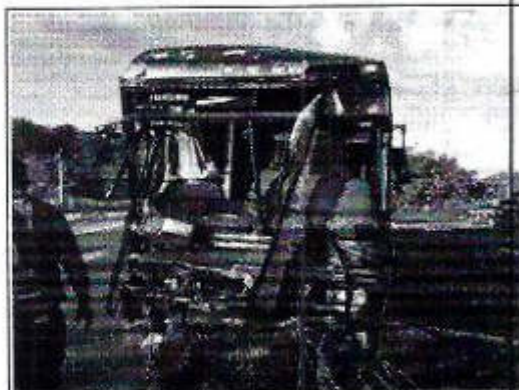
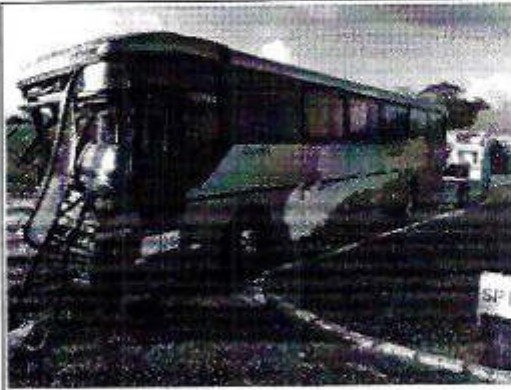
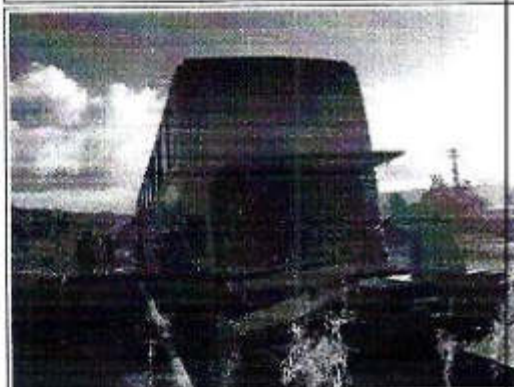
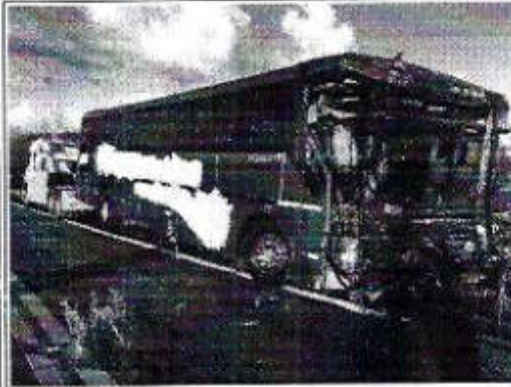
V2 - Imagens Obrigatórias

| Item | Descrição do item | Valor | Item danificado no acidente | | |
|---|---|---|---|---|---|
| 11 | Avaria na estrutura das laterais ou do teto afetando o posto do condutor. | M | X | | |
| 12 | Avaria na estrutura afetando a coluna "B" da carroçaria. | M | X | | |

Dano de Monta: Média

IMAGEM DA FRENTE

IMAGEM DA LATERAL ESQUERDA

IMAGEM DA TRASEIRA

IMAGEM DA LATERAL DIREITA
