# BOLETIM DE ACIDENTE DE TRÂNSITO

BOLETIM DE ACIDENTE DE TRÂNSITO  
PROTOCOLO Nº 19064246B01

No dia 22/11/2019, por volta das 04h08, no sentido crescente do km 171,6 da BR-101, em Teotônio Vilela-AL, ocorreu um acidente, do tipo tombamento, com 01 vítima com lesões graves. Os veículos envolvidos foram: o caminhão M.BENZ/ATRON 2324 (V1); o caminhão M.BENZ/LK 1620 (V2); o caminhão M.BENZ/ATEGO 2426 (V3) e o C.Trator IVECO/TRAKKER 720T42TN (V4). Com base nos levantamentos e na análise dos vestígios materiais identificados, constatou-se que V4 acessou por engano a contramão de direção no local acima citado, parando em seguida no acostamento. Os veículos que transitavam normalmente na via, ao perceber a referida manobra de V4, reduziram a velocidade e pararam. V3 que também transitava no sentido crescente, ao desviar bruscamente dos veículos que estavam parados após a curva, tombou, colidindo em V2, que com o impacto colidiu em V1. A dinâmica do acidente encontra-se representada no croqui.

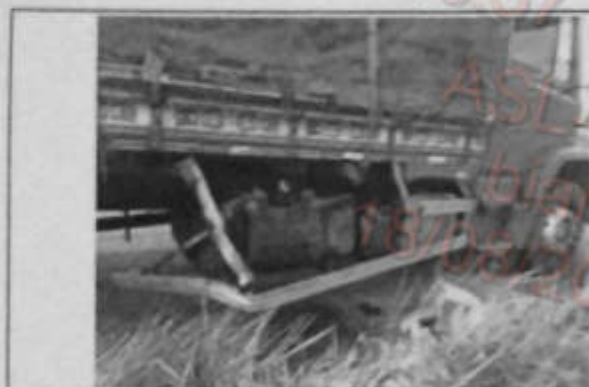
V1 - IMAGENS COMPLEMENTARES

| Item | Descrição do item | Valor | Item danificado no acidente | | |
|---|---|---|---|---|---|
| 4 | Dano em qualquer componente do Sistema de Suspensão. | M | | X | |
| 6 | Dano em qualquer componente do Sistema de freios. | M | | X | |

Dano de Monta: Média

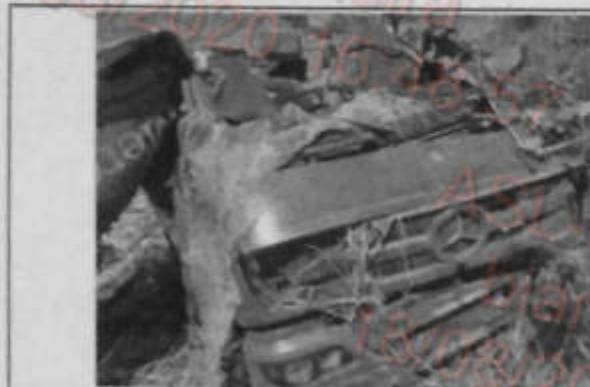
V3 - IMAGENS COMPLEMENTARES

| Item | Descrição do item | Valor | Item danificado no acidente | | |
|---|---|---|---|---|---|
| 4 | Dano em qualquer componente do Sistema de Suspensão. | M | | X | |
| 6 | Dano em qualquer componente do Sistema de freios. | M | | X | |

Dano de Monta: Média
