Ministério da Justiça e Segurança Pública  
Polícia Rodoviária Federal

Boletim de Ocorrência de Acidente de Trânsito

Acidente nº 18047584B01

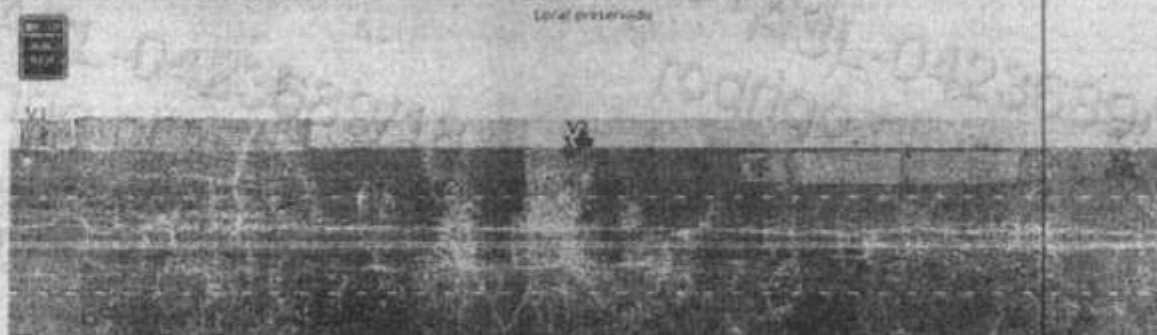
**CROQUI DA CENA DO ACIDENTE**

Conforme averiguações realizadas nos veículos e no local do acidente, constatou-se que aconteceu em 16/08/2018, no km 92,8 da BR 101, sentido crescente no município de Nossa Senhora do Socorro/SE, uma colisão traseira envolvendo os seguintes veículos: V1 Volvo/FH 460 de placa QKR-4615/SE e o V2 Yamaha/T115 de placa OEQ-0811/se. V1 seguia reto a frente em sua mão de direção, quando o V2 colidiu em sua traseira. O V2 ficou sobre a pista de rolamento. Obs.: - Velocidade permitida para o local: 60 km/h

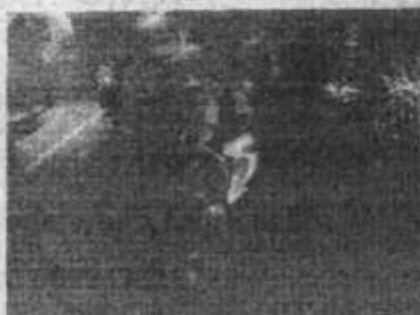
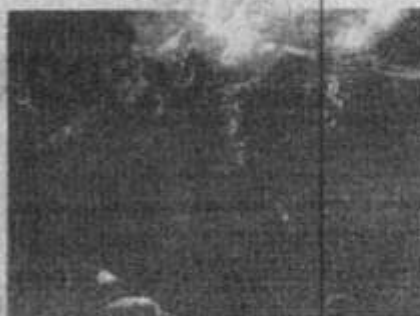
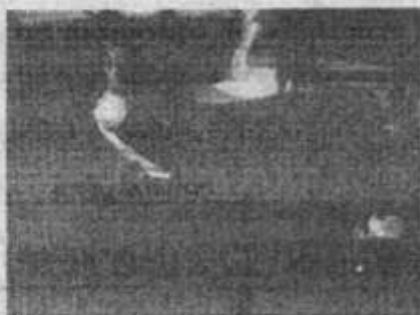
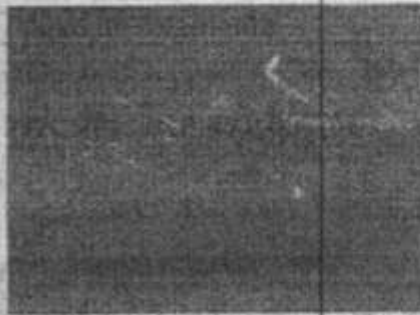
**OEQ0811**

**Veículo:** V2 / YAMAHA/T115 CRYPTON K

| Item | Descrição do item | Item danificado no acidente | | |
|---|---|---|---|---|
| 1 | Garfo dianteiro | X | | |
| 2 | Mesa superior da suspensão dianteira | X | | |
| 3 | Mesa inferior da suspensão dianteira | X | | |
| 4 | Coluna de direção | X | | |

**Dimensão da monta:** Grande
